Erstellt im Auftrag der Kantonalen Denkmalpflege durch Claudio Affolter, Januar 2007

Inhalt

BIB. Bauinventar BL
Gemeinde Füllinsdorf

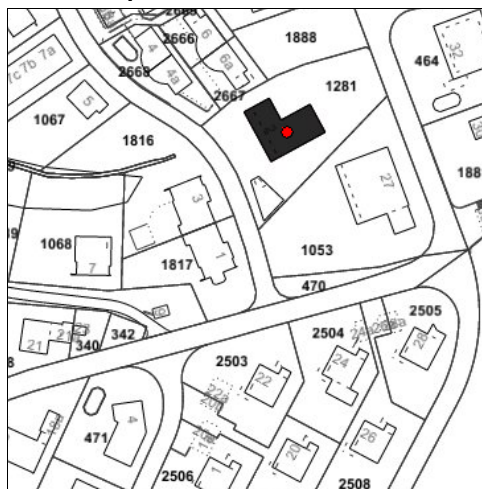
Situationsplan:

Adresse:	Parzelle:
Mittlerer Rainweg 2	1281
Objekttyp:	Objektname:
Wohnhaus	Haus Trüb
Baujahr:	Art der Datierung:
1963	Baugesuch
Architekt:	Bauherrschaft:
Steger Paul	Trüb Hans
Datum der Aufnahme:	Inventarisor:
23.01.2007	Claudio Affolter
Bewertung:	Inventarnummer:
kantonal zu schützen	2825003

An einem Südwesthang zwischen dem oberen und mittleren Rainweg befindet sich ein eleganter, winkelförmiger Flachdachbau. Das Wohnhaus, das etwa fünf Meter über dem Strassenniveau steht, wird nach dem Autounterstand über eine einläufige Treppe erschlossen. Durch das leicht abfallende Gelände ist das Untergeschoss auf der Südwest- und Südostseite sichtbar. Die Längsseiten sind grossflächig verglast, die beiden Stirnseiten sind mit Sichtbetonmauern komplett geschlossen.

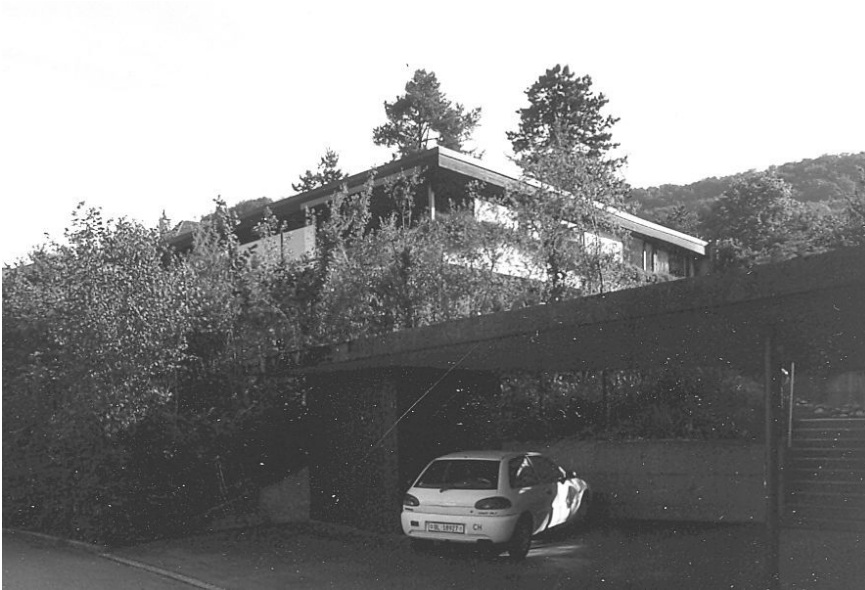
Ansicht Südwest

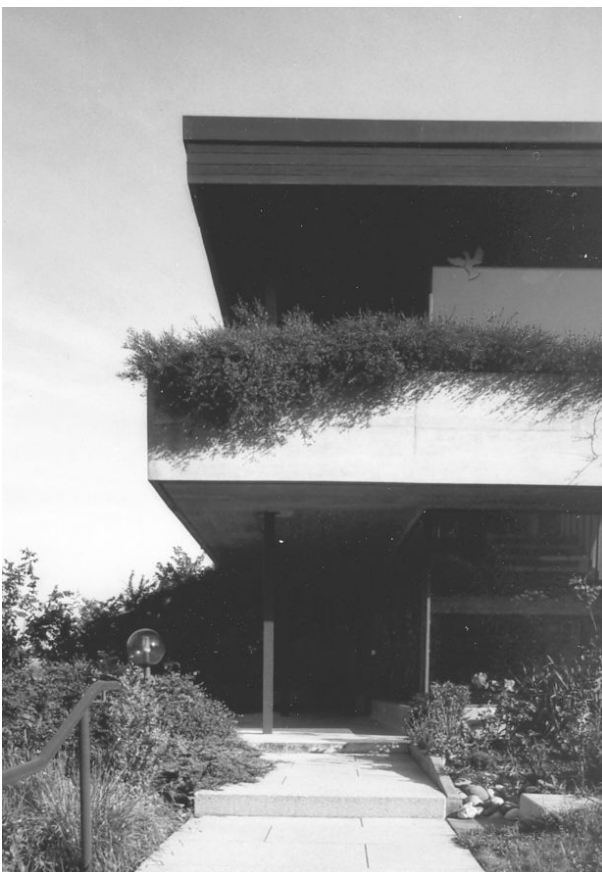
Der gepflegte Sichtbetonbau ist innen und aussen noch original erhalten. Der Boden ist mit schwarzen Schieferplatten belegt, die grossen Fensterscheiben sind mit dunkelgrauen Stahlprofilen gefasst. Der Dachrahmen ist mit Naturholzplatten verkleidet. Die Dachränder wurden mit Kupferbändern neu eingefasst. Der mit hellen Platten belegte Nordhof wird mit Stufen und Blumenkasten begrenzt. Auf der Nordostseite breitet sich ein Garten mit Rasen und hochstämmigen Bäumen aus.

Gebäudeecke Süd

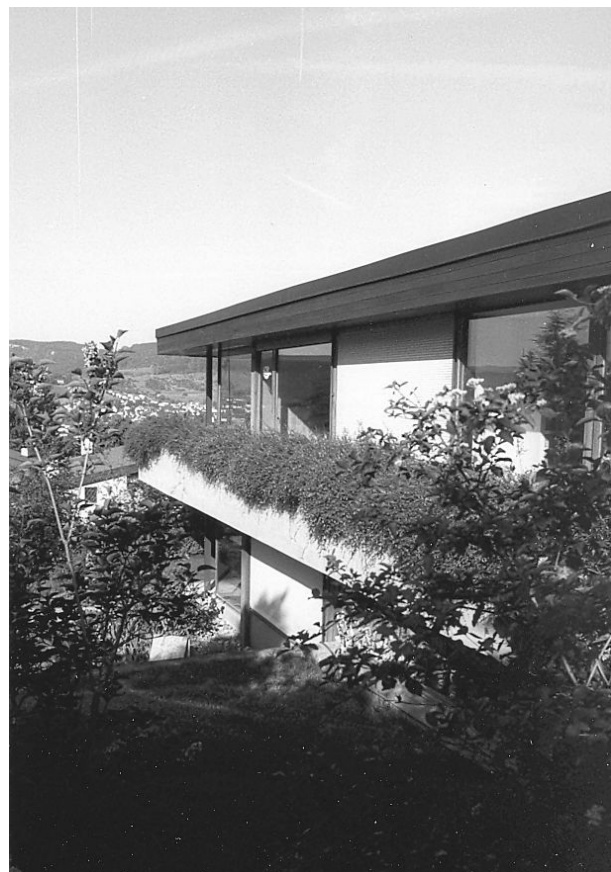
Ansicht Südost

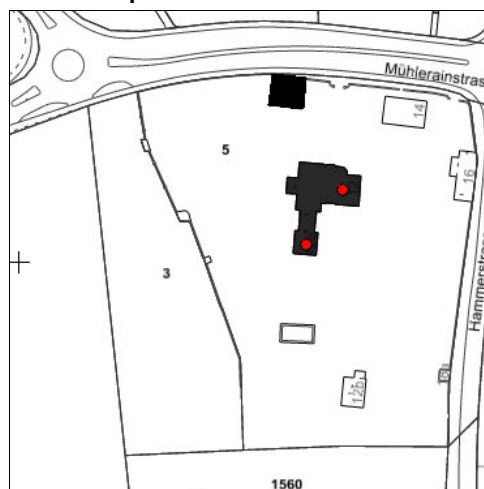
Situationsplan:

Adresse:	Parzelle:
Mühlerrainstrasse 12	5
Objekttyp:	Objektname:
Wohnhaus	Mittelhof
Baujahr:	Art der Datierung:
1750	Urkunde
Architekt:	Bauherrschaft:
	Merian-Frey Samuel
Datum der Aufnahme:	Inventarisator:
23.01.2007	Claudio Affolter
Bewertung:	Inventarnummer:
kantonal zu schützen	2825004

1750 liess Samuel Merian-Frey einen barocken Mittelhof zwischen Oberhof (Baujahr 1728) auf der West- und Unterhof (Baujahr 1658) auf der Ostseite erbauen. 1883 liess Rudolf Preiswerk den Westteil des Mittelhofes nach Plänen von Paul Reber neu erbauen. Die beiden Nachbarbauten wurden 1911 (Unterhof) und 1968 (Oberhof) abgebrochen. 2006/07 wird das Landhaus vom Basler Büro Diener und Diener renoviert. Im Erdgeschoss bleiben Balken-, im Obergeschoss Stuckdecken erhalten.

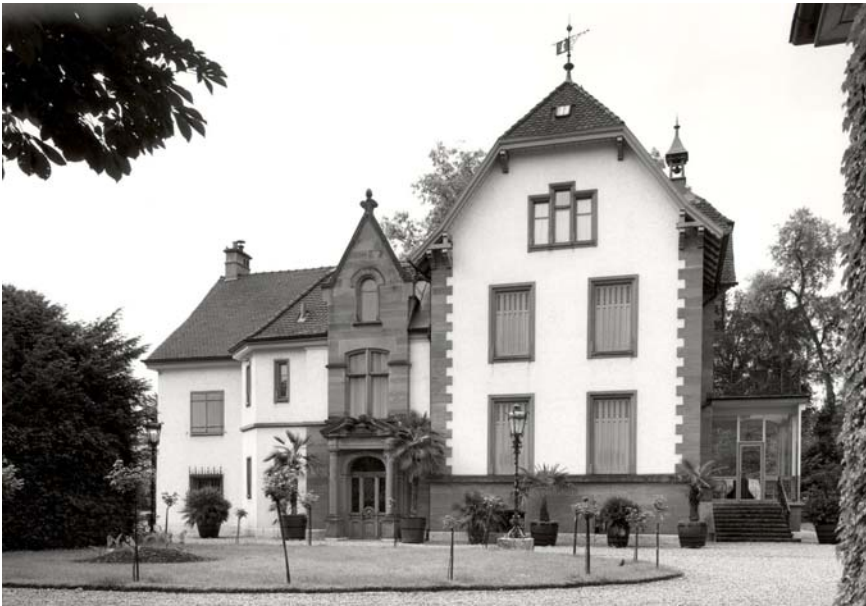
Barocker Ostbau von 1750: Die mit grossen Rechteckfenstern und Klappläden gegliederte Giebelseite Ost wird mit einer Sonnenuhr in der Mittelachse akzentuiert. Auf der Fassade Nord betont ein Quergiebel den Haupteingang. Das reichverzierte Korbogentportal wird mit Postament, toskanischen Säulen und einer Supraporte geschmückt. Die Inschrift lautet: "Domine conserva nos in pace". Die dreiteilige Türe wird mit eingeschobenen Füllungen, einem Löwenkopf und Ziergitter geschmückt.

Ansicht Nord

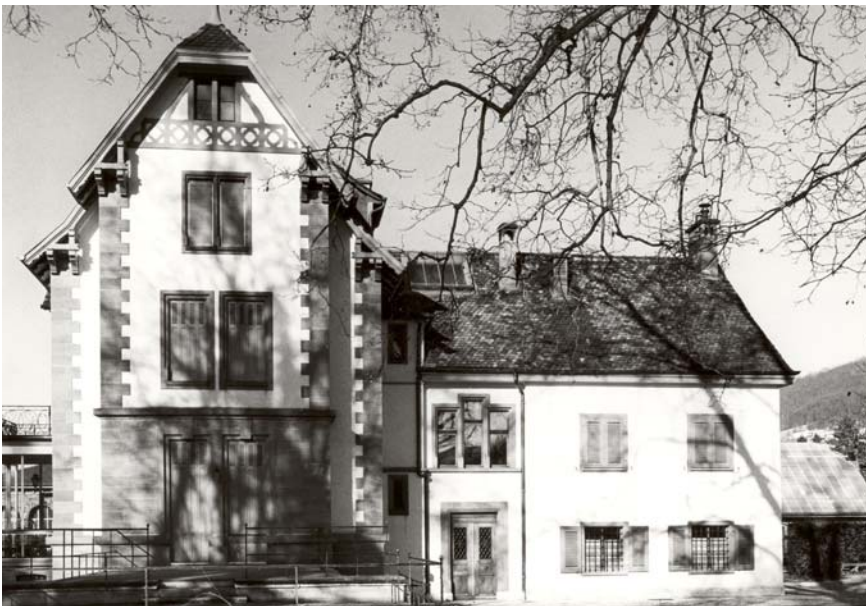
Ansicht Süd

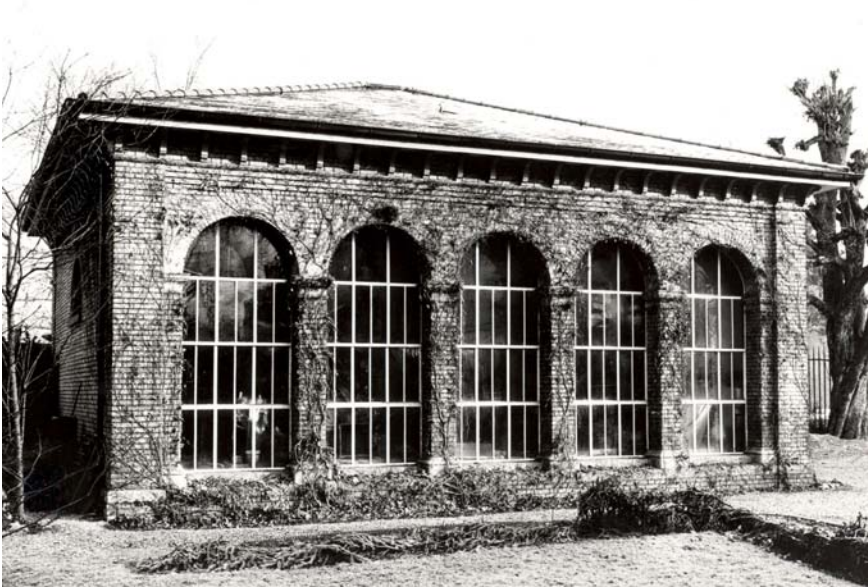
Rechts neben dem Haupttor (mit schmiedeeisernem Gittertor im Rokokostil) befindet sich die Orangerie, die aus der ersten Hälfte des 19. Jahrhundert stammt. Ihre Südseite öffnet sich in eleganten Rundbogenarkaden. Der Mittelhof liegt in einem englischen Garten mit Bäumen, Sträuchern, Hecken, Rasen und Wechselflor. Die Wege, Freitreppen, Wasserbecken, Balustraden und Terrassen sind erhalten.

Orangerie

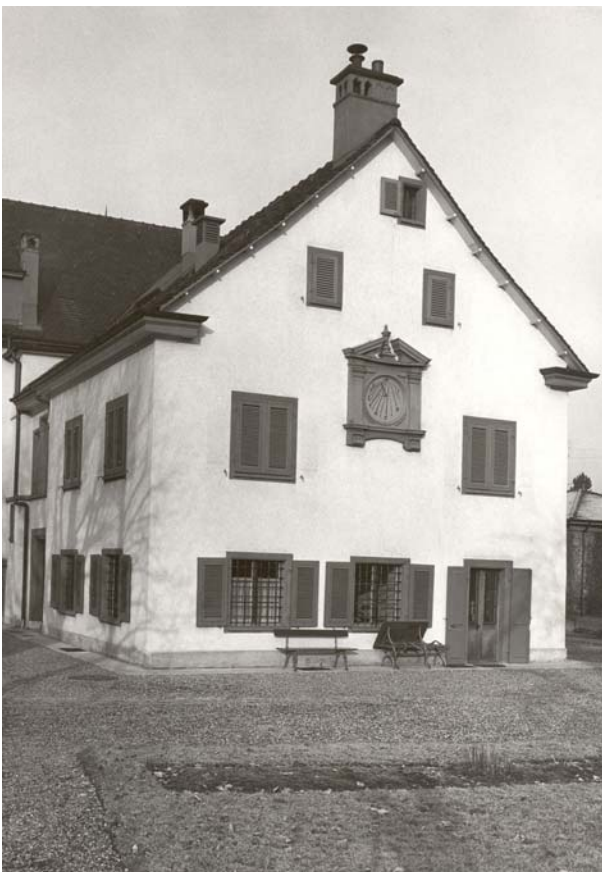
Giebelseite Ost

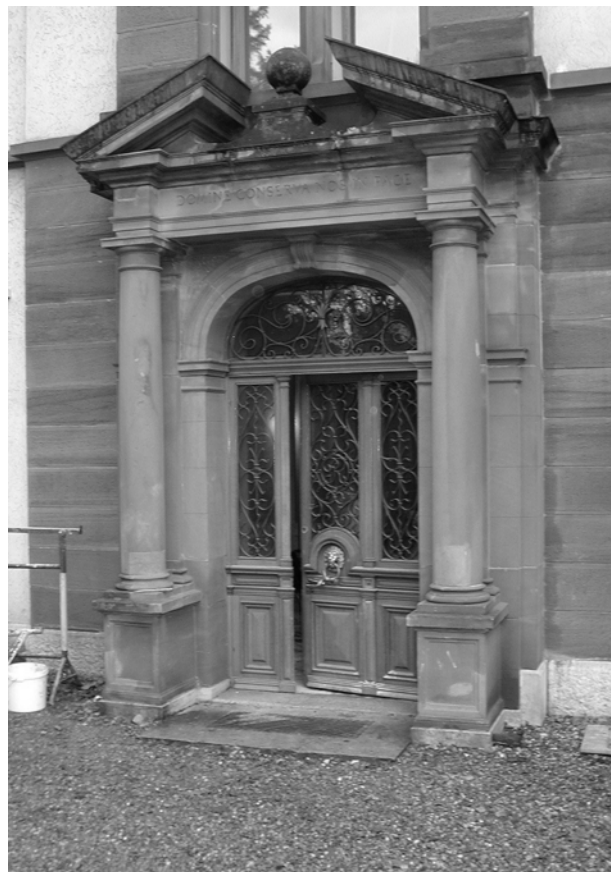
Eingang Nord

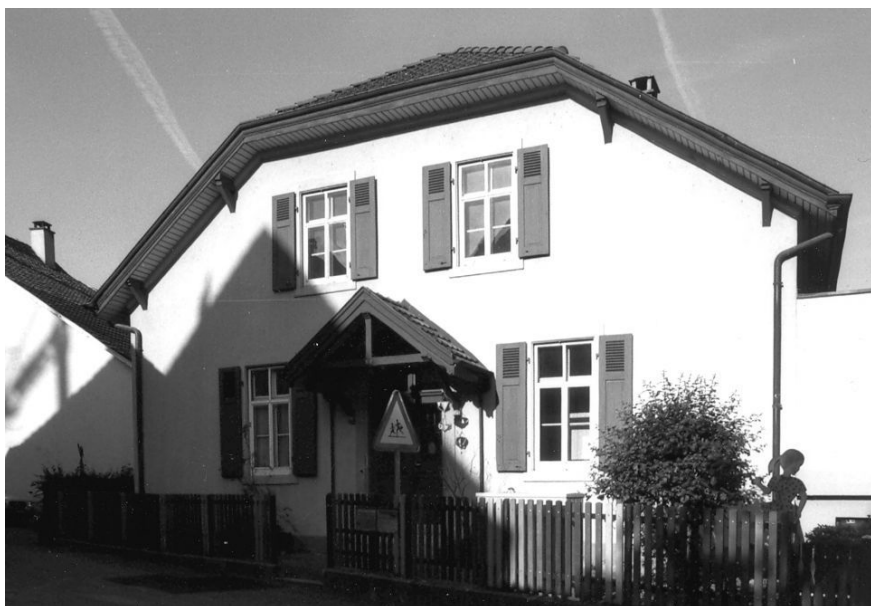
Der zweigeschossige Kindergarten mit Satteldach (abgewalmtes Dach auf der Ostseite) steht nördlich des Bauernhauses Mitteldorfstrasse 5 und des Gemeindehauses. Die breitgelagerte Strassenfassade Ost ist mit hohen Rechteckfenstern (Kreuzstöcken) und Klappläden streng symmetrisch gegliedert. Türe und Fenster werden mit Steingewänden gerahmt. In der Mittelachse befindet sich der Eingang, der mit einem Giebeldach geschützt ist. Die Haustüre ist durch überschobene und gläserne Füllungen sowie durch Ziergitter gegliedert.

Ansicht Ost

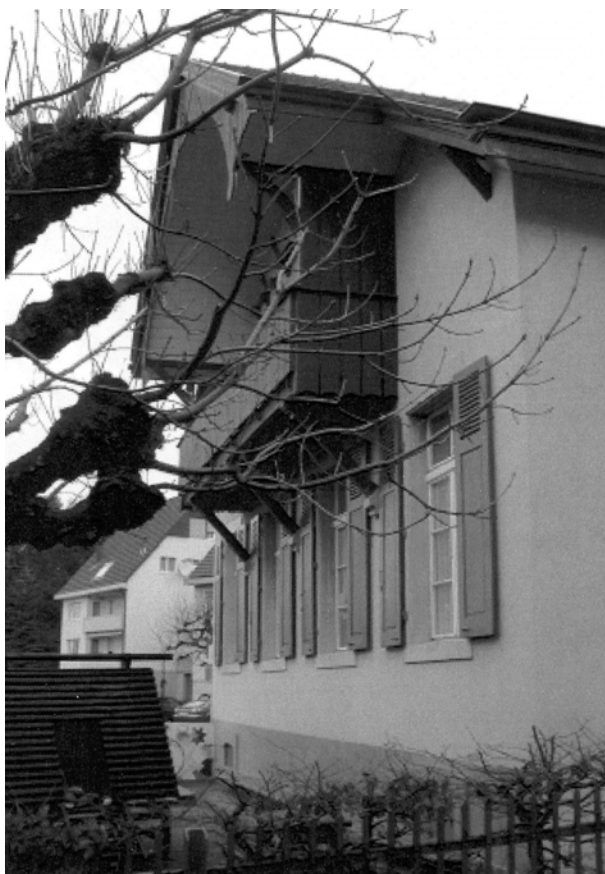
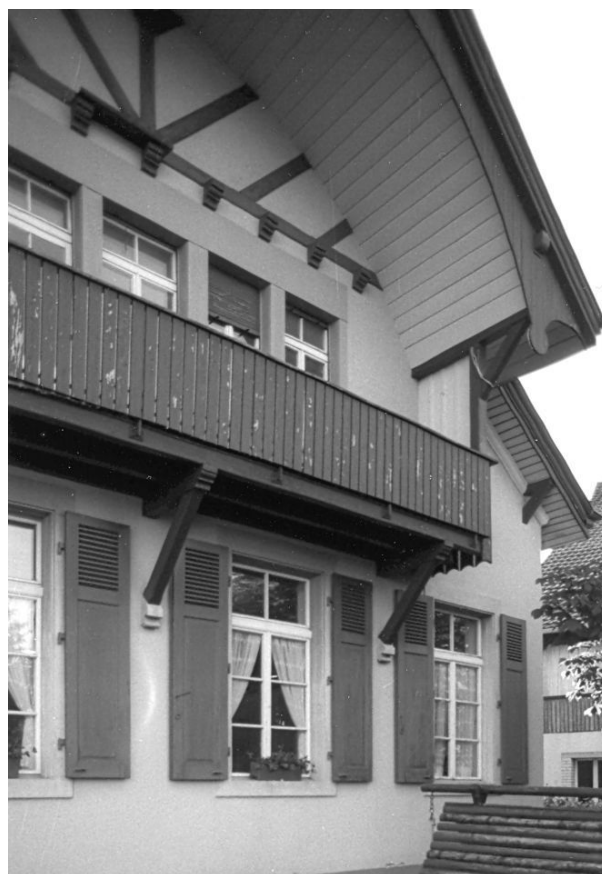
Auf der Traufseite Süd belichten zwei grosse Rechteckfenster den Hauptraum. Die Giebelseite West wird mit einer Holzlaube im Obergeschoss und einer Dachründe ausgezeichnet. Auf der Nordseite schliesst der Kindergarten direkt an das Nachbarhaus Nr. 5 an. Der Massivbau ist hellbraun verputzt. Die weissen Fensterrahmen werden mit braunen Klappläden ergänzt.

Ansicht West

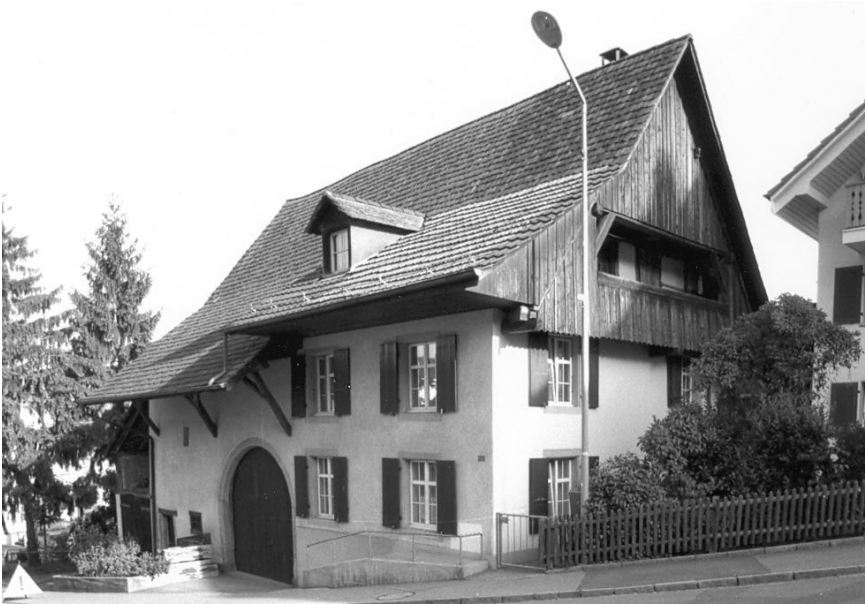
Das Mittertennhaus steht traufständig an der Mitteldorfstrasse. An der Südseite befindet sich ein überdachter Kellerzugang. Die Kellertür und ein flankierendes Fenster haben gerade Holzstürze. Die Strassenfassade des Wohnhauses ist mit grossen Rechteckfenstern (Holzfenster mit Kunststoffsprossen) zweiachsig gegliedert. Ein Tenntor mit steinernem Rundbogen akzentuiert die Scheune. Die Stalltüre mit geradem Sturz wird mit einem kleinen Rechteckfenster ergänzt. Stall-, Tenn-, Keller- und Haustüre sowie sämtliche Fenster in den Hauptgeschossen sind erneuert worden.

Ansicht Südost

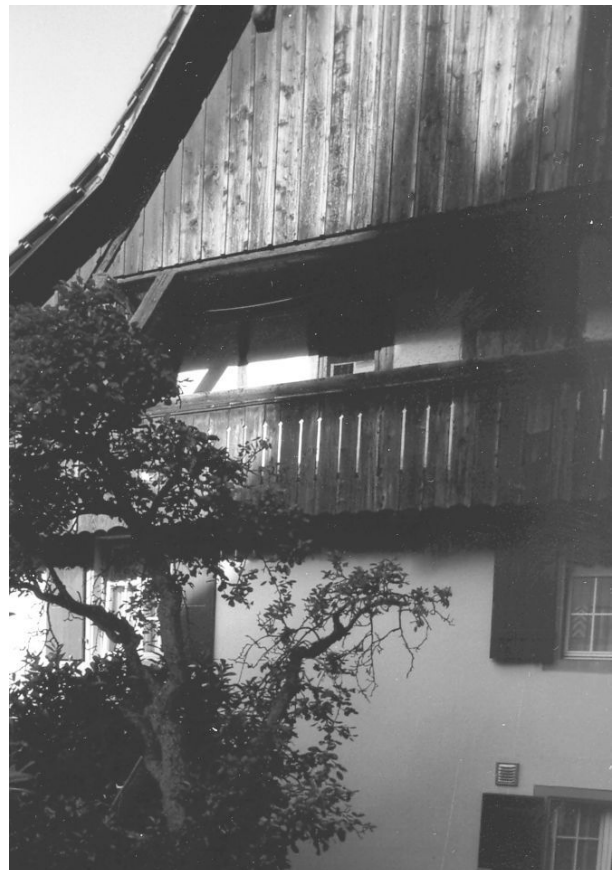
An der geschlossenen Giebelseite West (Mörtelputz, einfach gedecktes Dach) schliesst ein Holzschopf mit Pultdach an. Darüber befindet sich ein Lüftungsschlitz und ganz oben ein Rest eines zugemauerten Rundfensters. Die Giebelseite Ost, die mit zwei Fensterachsen und einer seitlich angefügten Haustüre (neueres Türblatt mit überschobenen und gläsernen Füllungen) gegliedert ist, wird mit einer alten Holzlaube ausgezeichnet. Das Sichtfachwerk und die Holzgefassten Fenster sind erhalten. Im Obergeschoss befindet sich ein überdachter, brückenartiger Anbau als Verbindung zum Gebäude Mitteldorfstrasse 3.

Ansicht Ost

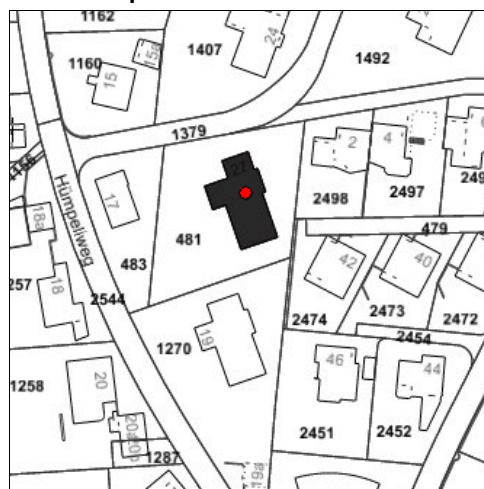
Situationsplan:

Adresse:	Parzelle:
Ob. Hofackerstrasse 27	481
Objekttyp:	Objektname:
Wohnhaus	Haus Peterli
Baujahr:	Art der Datierung:
1960	Baugesuch
Architekt:	Bauherrschaft:
Müller Conrad	Peterli Jean-Jacques
Datum der Aufnahme:	Inventarisor:
23.01.2007	Claudio Affolter
Bewertung:	Inventarnummer:
kommunal zu schützen	2825005

Das 1960 vom Basler Architekten Conrad Müller erbaute Einfamilienhaus steht nördlich und gestaffelt zum zeitgleichen Wohnhaus desselben Architekten am Hümpeliweg 19.

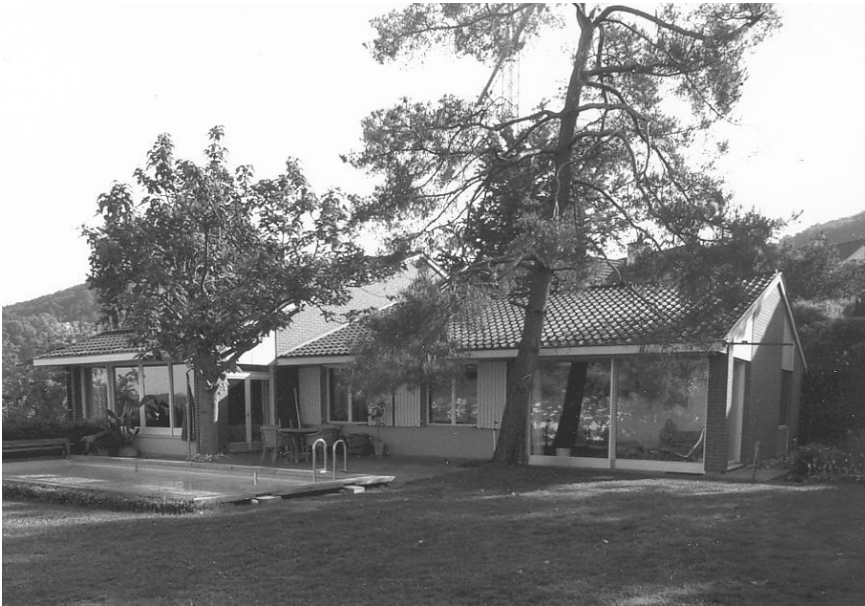
Die Giebelseiten bestehen aus Sichtbacksteinmauern. Die Ausfachungen sind mit hellgrau gestrichenem Sockel sowie weissen Fensterrahmen und Klapppläden ausgeführt. Die Dacheinfassungen und -unterseiten sind weiss gestrichen. Aussen und innen ist das Haus noch original erhalten. Um 1965 wurde das Haus um ein Zimmer auf der Südostseite verlängert. Später folgten Einbauten einer Sauna und eines Kalksteinbodens im Wohnzimmer.

Ansicht West

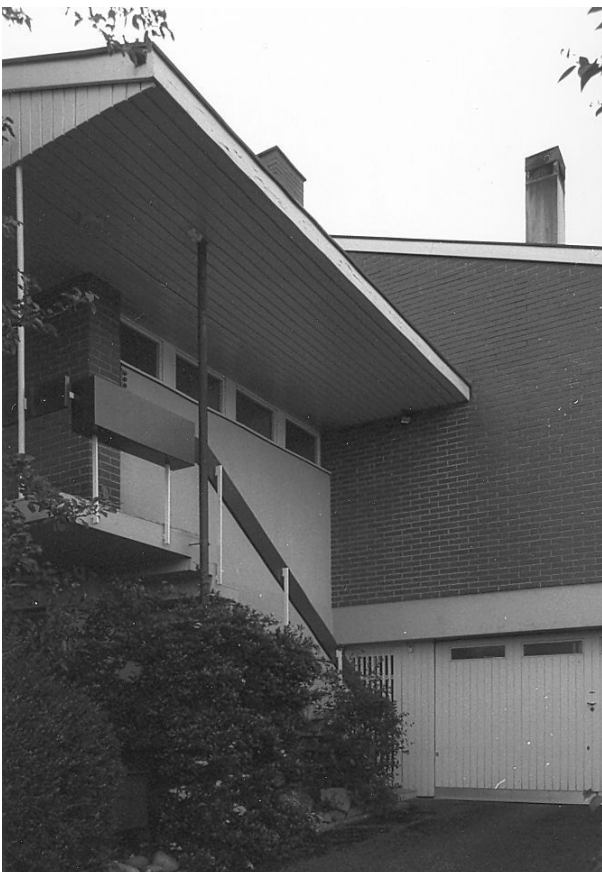
Ansicht Nord

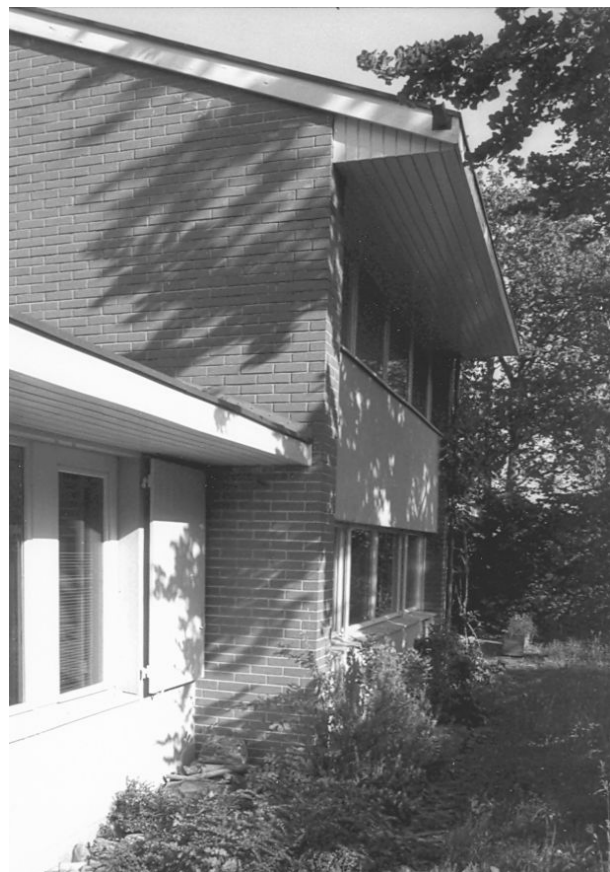
Ansicht Ost
